# 大型汽轮发电机集电环高温原因分析及 解决方法和案例研究

华电内蒙古能源有限责任公司包头发电分公司

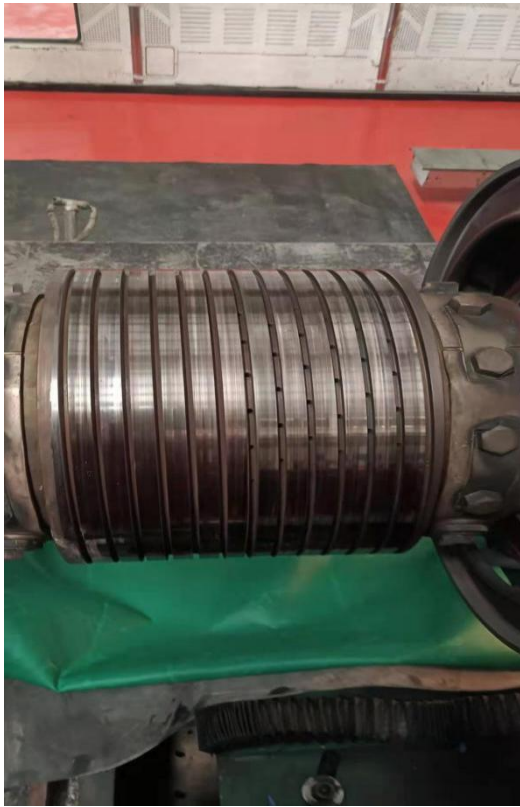
图一 集电环（东侧）

#2 发电机集电环外观检查磨损严重，表面形成高低不等的深沟和拉条纹，检查表面高低凹凸相差 0.5~1.6mm，椭圆度、平行度严重超标，电刷表面有电腐蚀痕迹，电刷有频繁打火现象，检查集电环的圆柱度超标，表面光滑度不达标，集电环产生单极性磨损。

为保证集电环表面与碳刷表面有良好的接触性能，必须对集电环表面作精处理，严格控制集电环质量控制的 3 个指标：跳动、锥度及表面粗糙度。跳动及锥度通过车刀或磨刀能够满足技术要求。在进行集电环磨削时，须注意发电机盘车状态下集电环的线速度与走刀速度的配合，在加工时，发电机的轴向走刀速度必须保证集电环转一周后，才能轴向走刀，以防止在集电环表面出现螺旋加工痕。磨削后，再用抛光轮进行抛光，控制表面粗糙度 Ra0.8 以下。集电环研磨处理后对集电环进行技术指标测量并记录汇总如下表（二）：
